Data wykonania raportu: 16.12.2019

DANE POJAZDU:

| Marka | Mercedes |
| Model | G-Klasa |

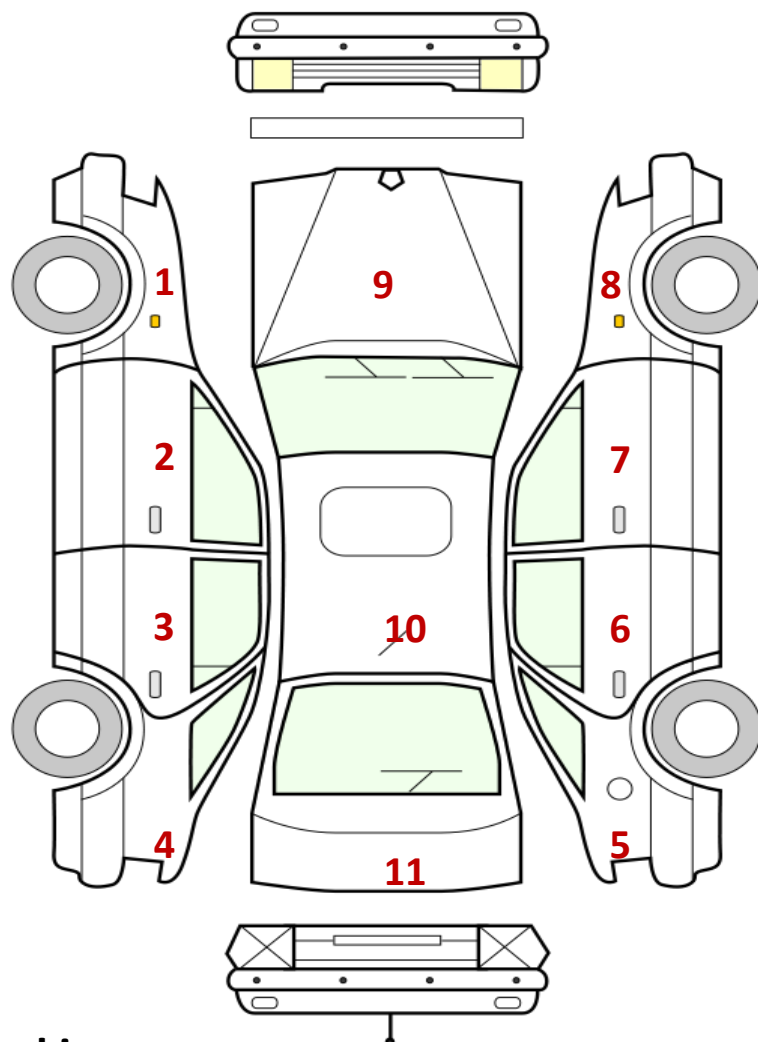
| | Min. | Max. |
|---|---|---|
| 1 | 139 | 147 |
| 8 | 180 | 220 |
| 9 | 217 | 221 |

Pojazd do oględzin przedstawiono czysty. Na podstawie przeprowadzonych oględzin i pomiaru lakieru można stwierdzić że pojazd przeszedł naprawę lakierniczą przedniej części nadwozia. Wskazują na to pomiary powłoki lakierniczej, które odbiegają od normy w stosunku do pozostałych elementów nadwozia. Naprawiono takie elementy jak: maskę silnika i błotniki przednie. Naprawy oraz lakierowanie przeprowadzone zostały dość dobrze, nie widać znaczących różnic w kolorze. Przód pojazdu polakierowano jako druga warstwa z uwagi na wyszutrowanie od kamieni, które jeszcze są widoczne na dolnej części podszybia. Karoseria nosi normalne ślady codziennego użytkowania.
